نتایج بررسی سانحه تصادم کشتی تانکر سانچی با کشتی فله بر کریستال

سازمان بنادر و دریانوردی - اردیبهشت ۱۳۹۷

بررسی ایمنی محور سانحه تصادم تانکر سانچی با کشتی کریستال

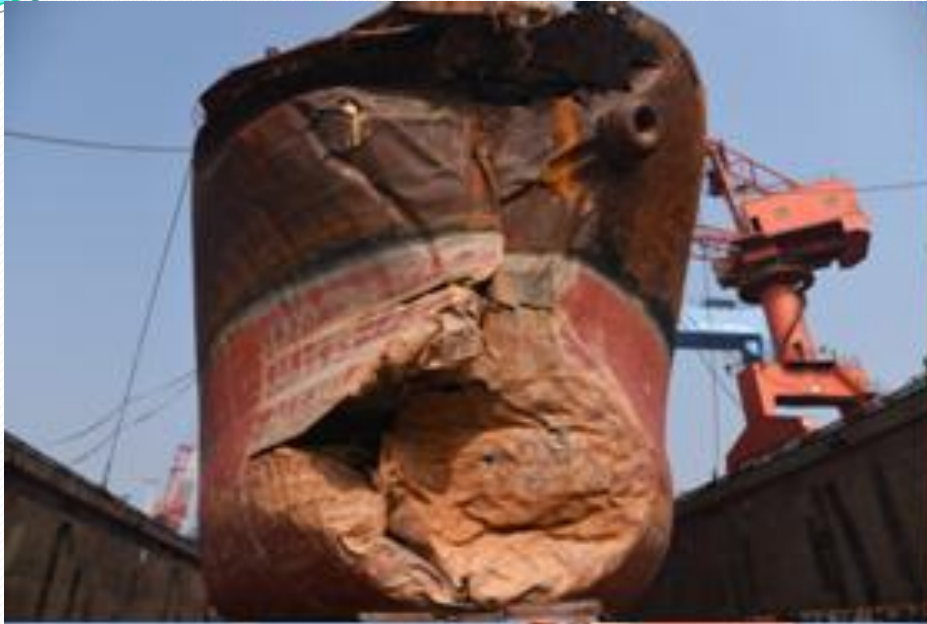
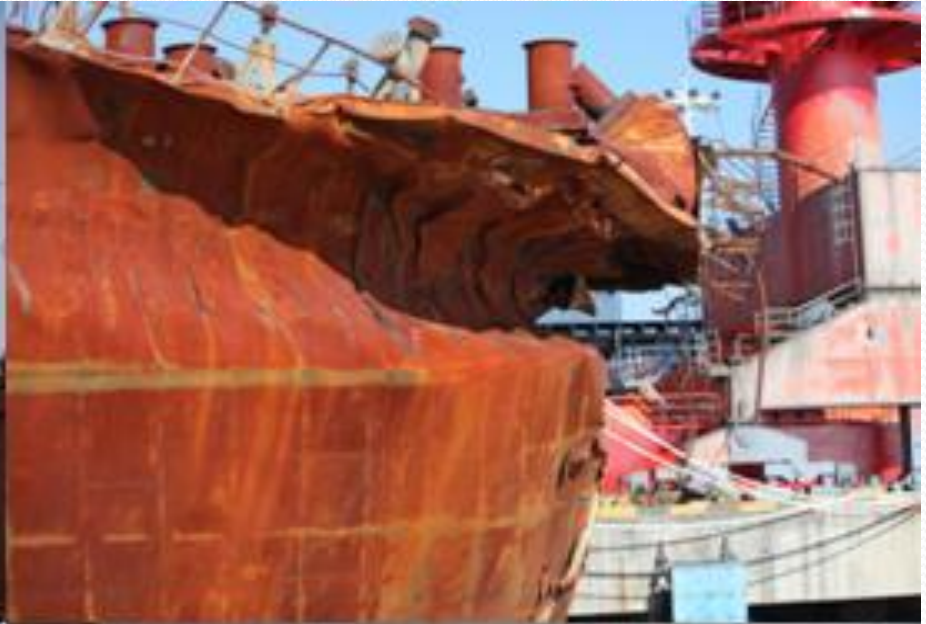
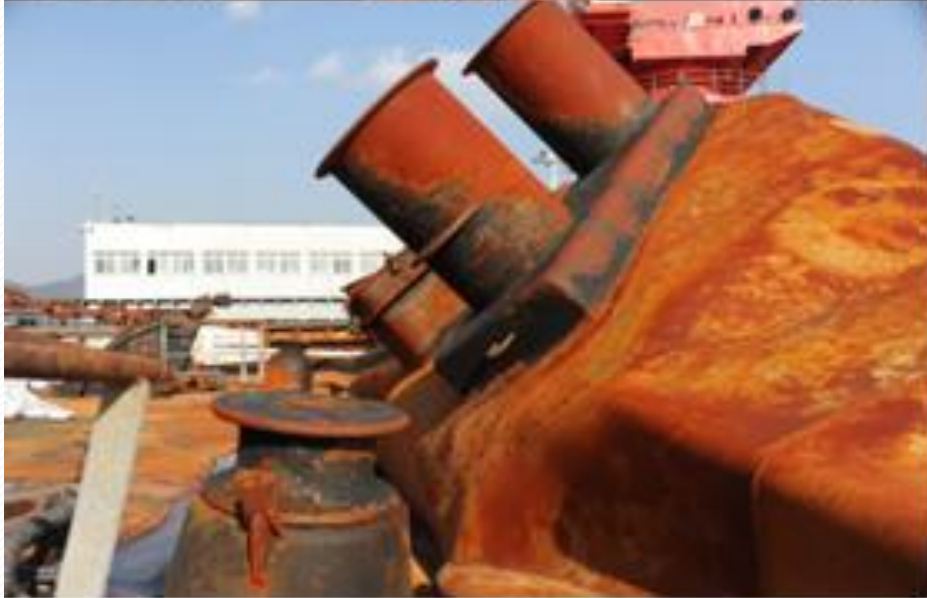
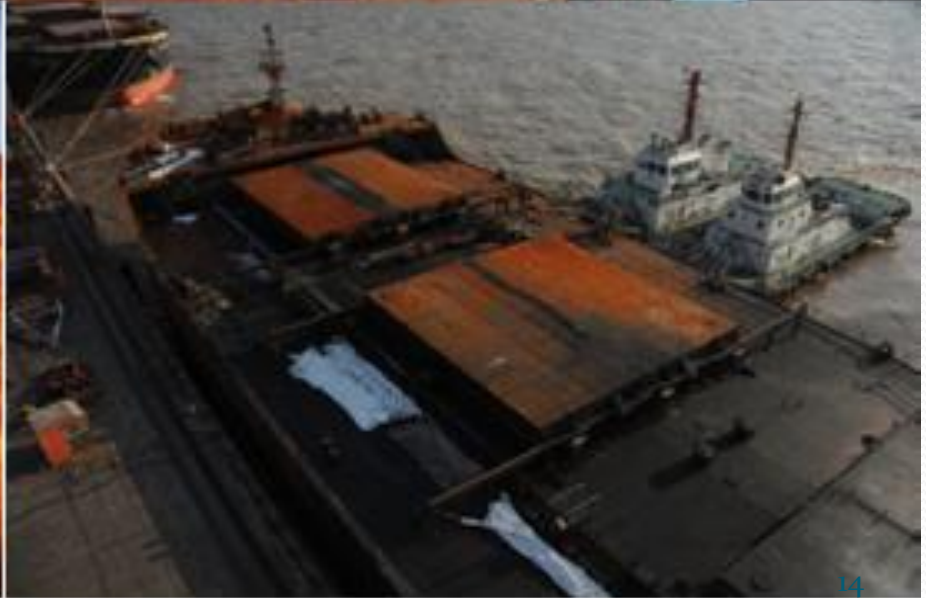
خسارات وارده به کشتی فلز بر کریستال

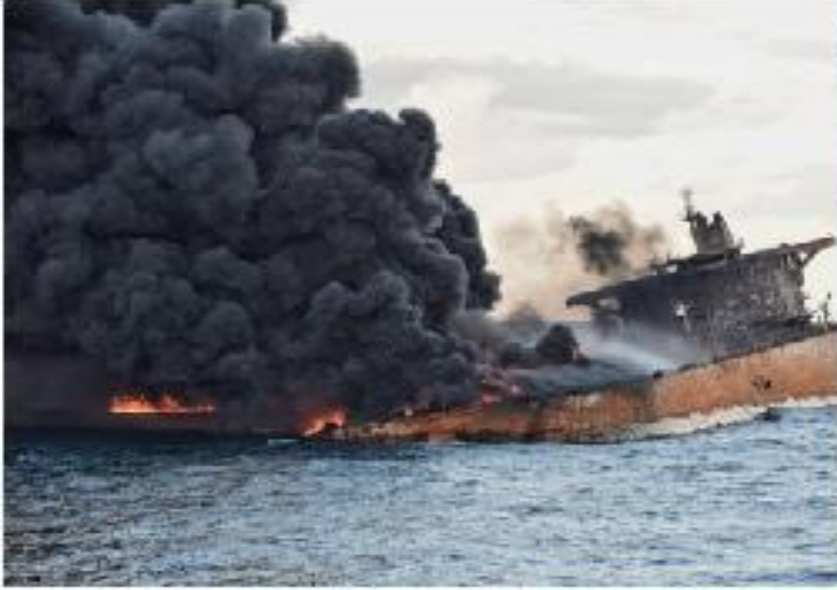
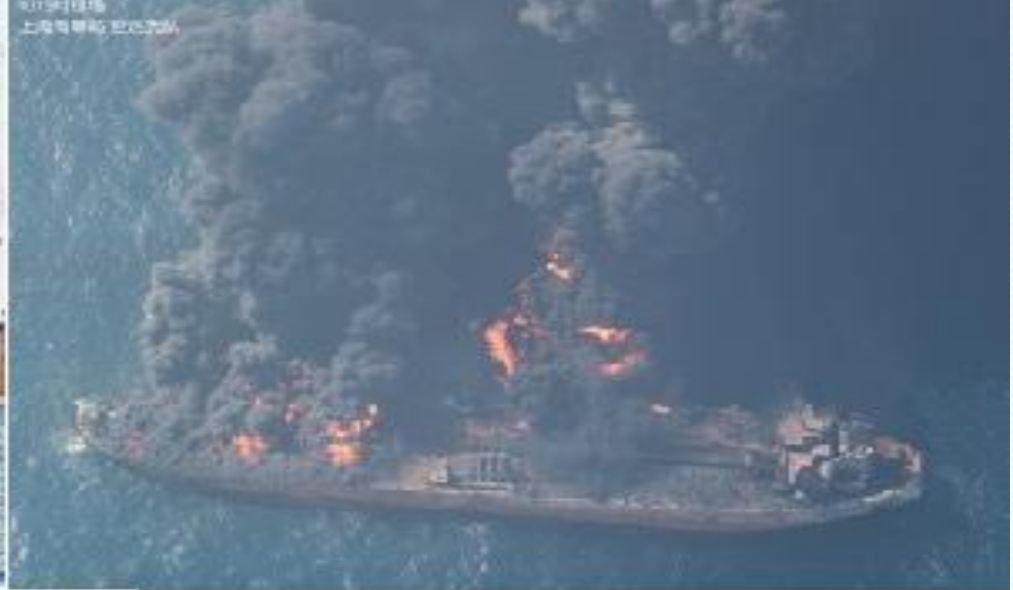
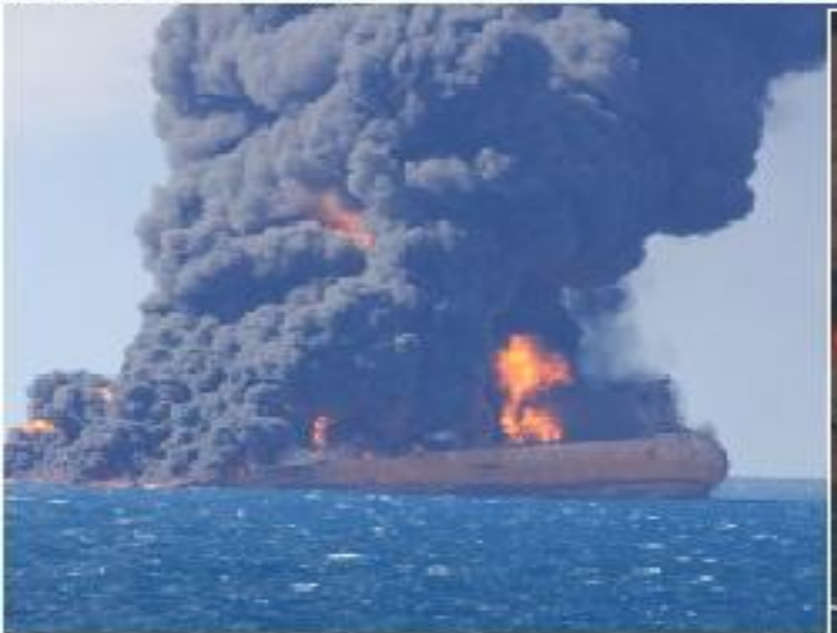
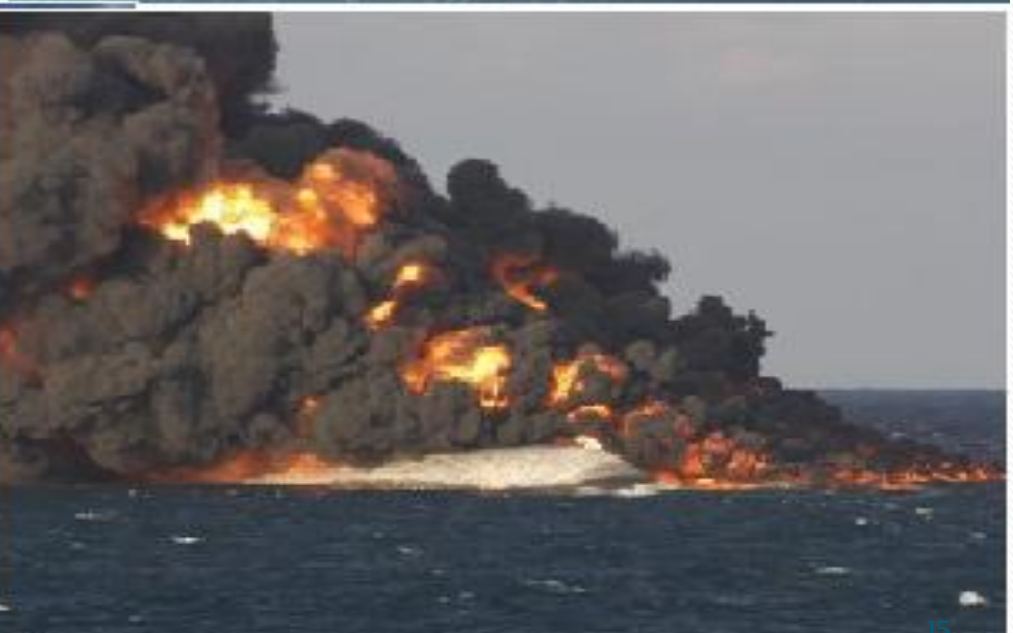
خسارات وارده به کشتی تانکر سانچی

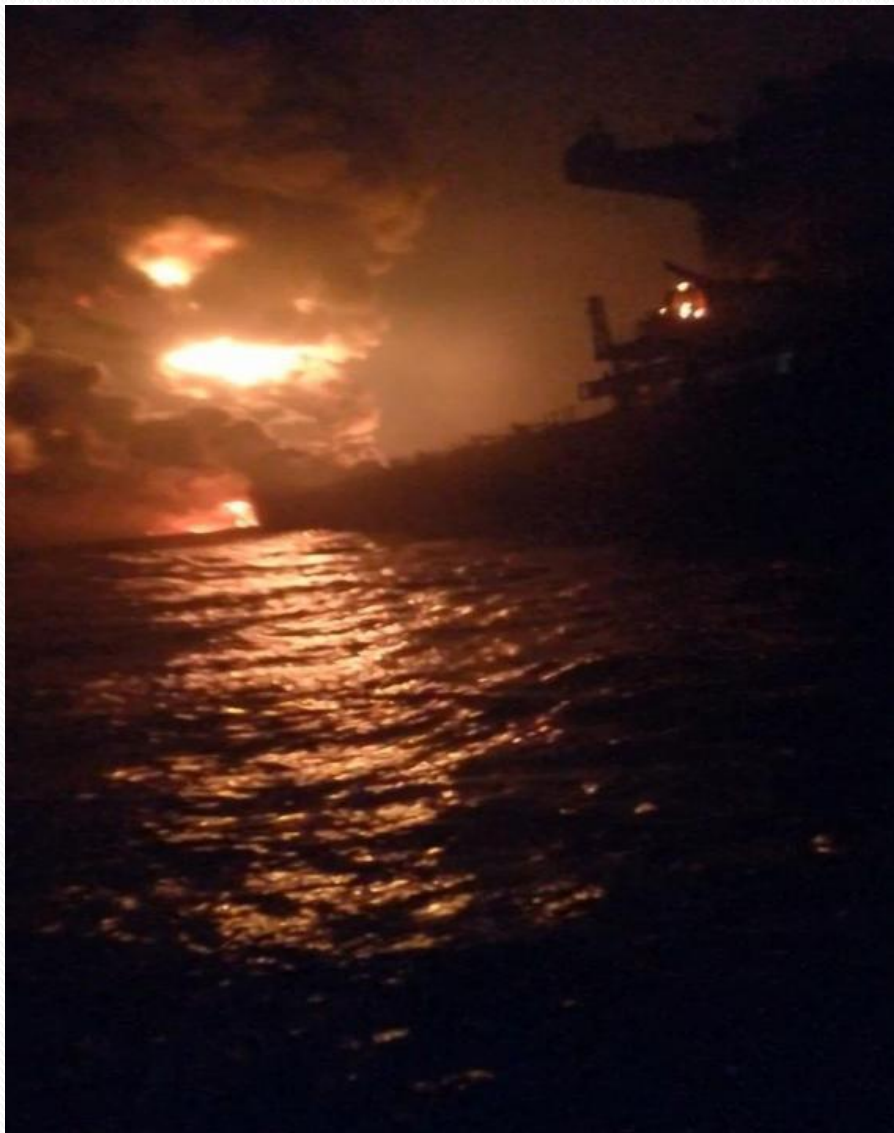
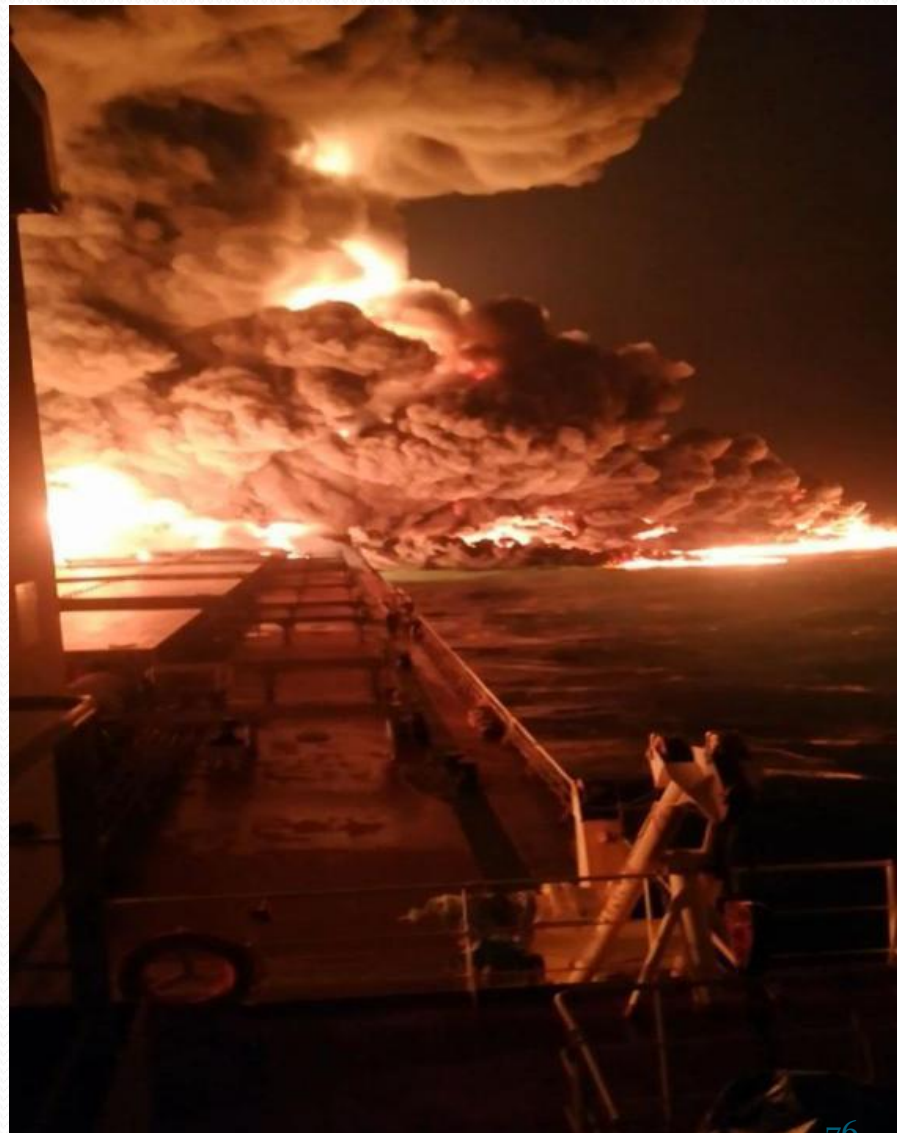
- عرشه کشتی سانچی بلافاصله بعد از تصادف منفجر شده و آتش میگیرد.
- کاپیتان دستور میدهد که پمپهای حریق را روشن کنند.
- کاپیتان: آتش، آتش، هیچ کاریش نمیشه کرد.
- سینه کشتی کریستال نیز آتش میگیرد.
- کاپیتان کشتی کریستال به پل فرماندهی آمده و موتور کشتی را تمام به عقب می گذارد.

انفجار و حریق تانکر سانچی بلافاصله در زمان تصادم

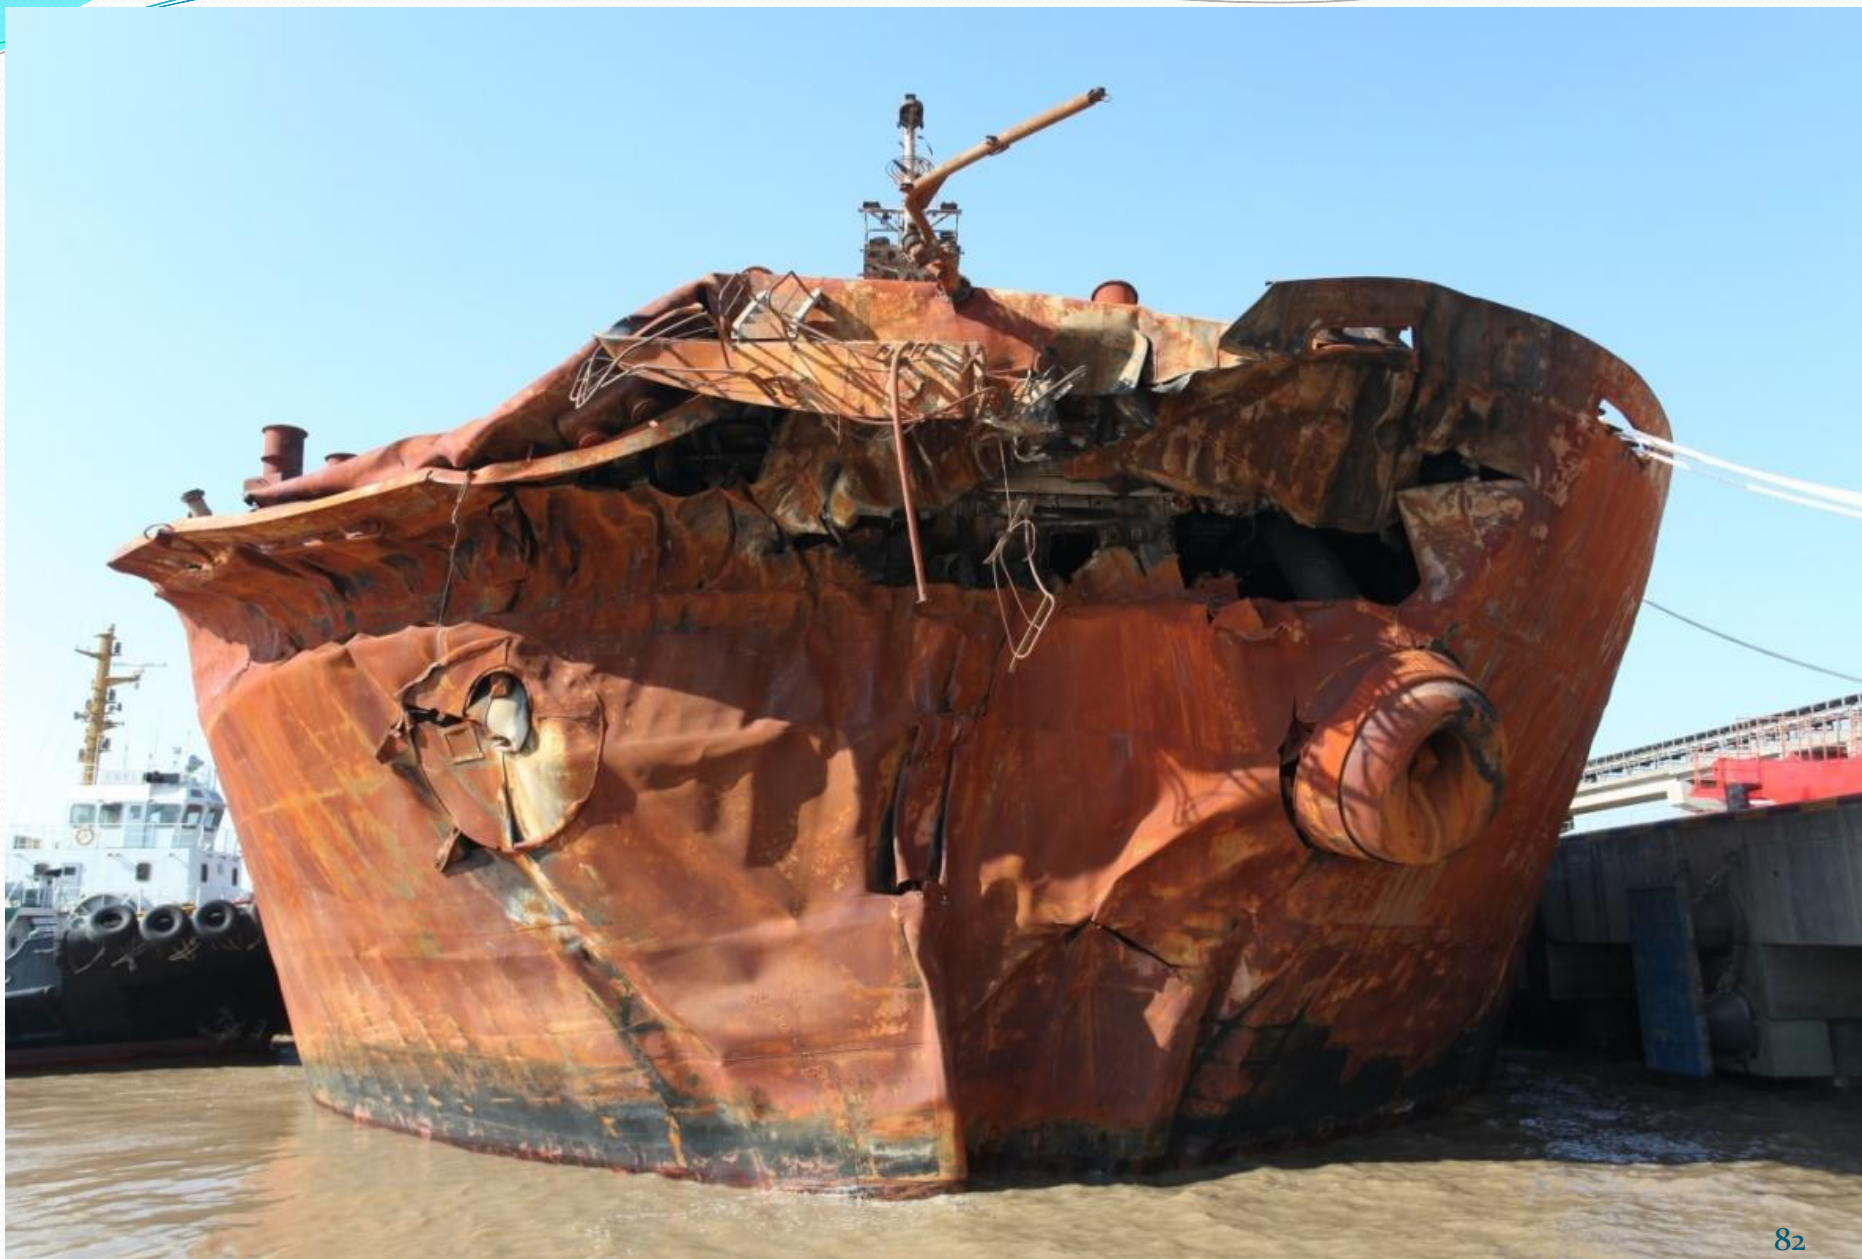
خسارات وارده به کشتی فلز بر کریستال

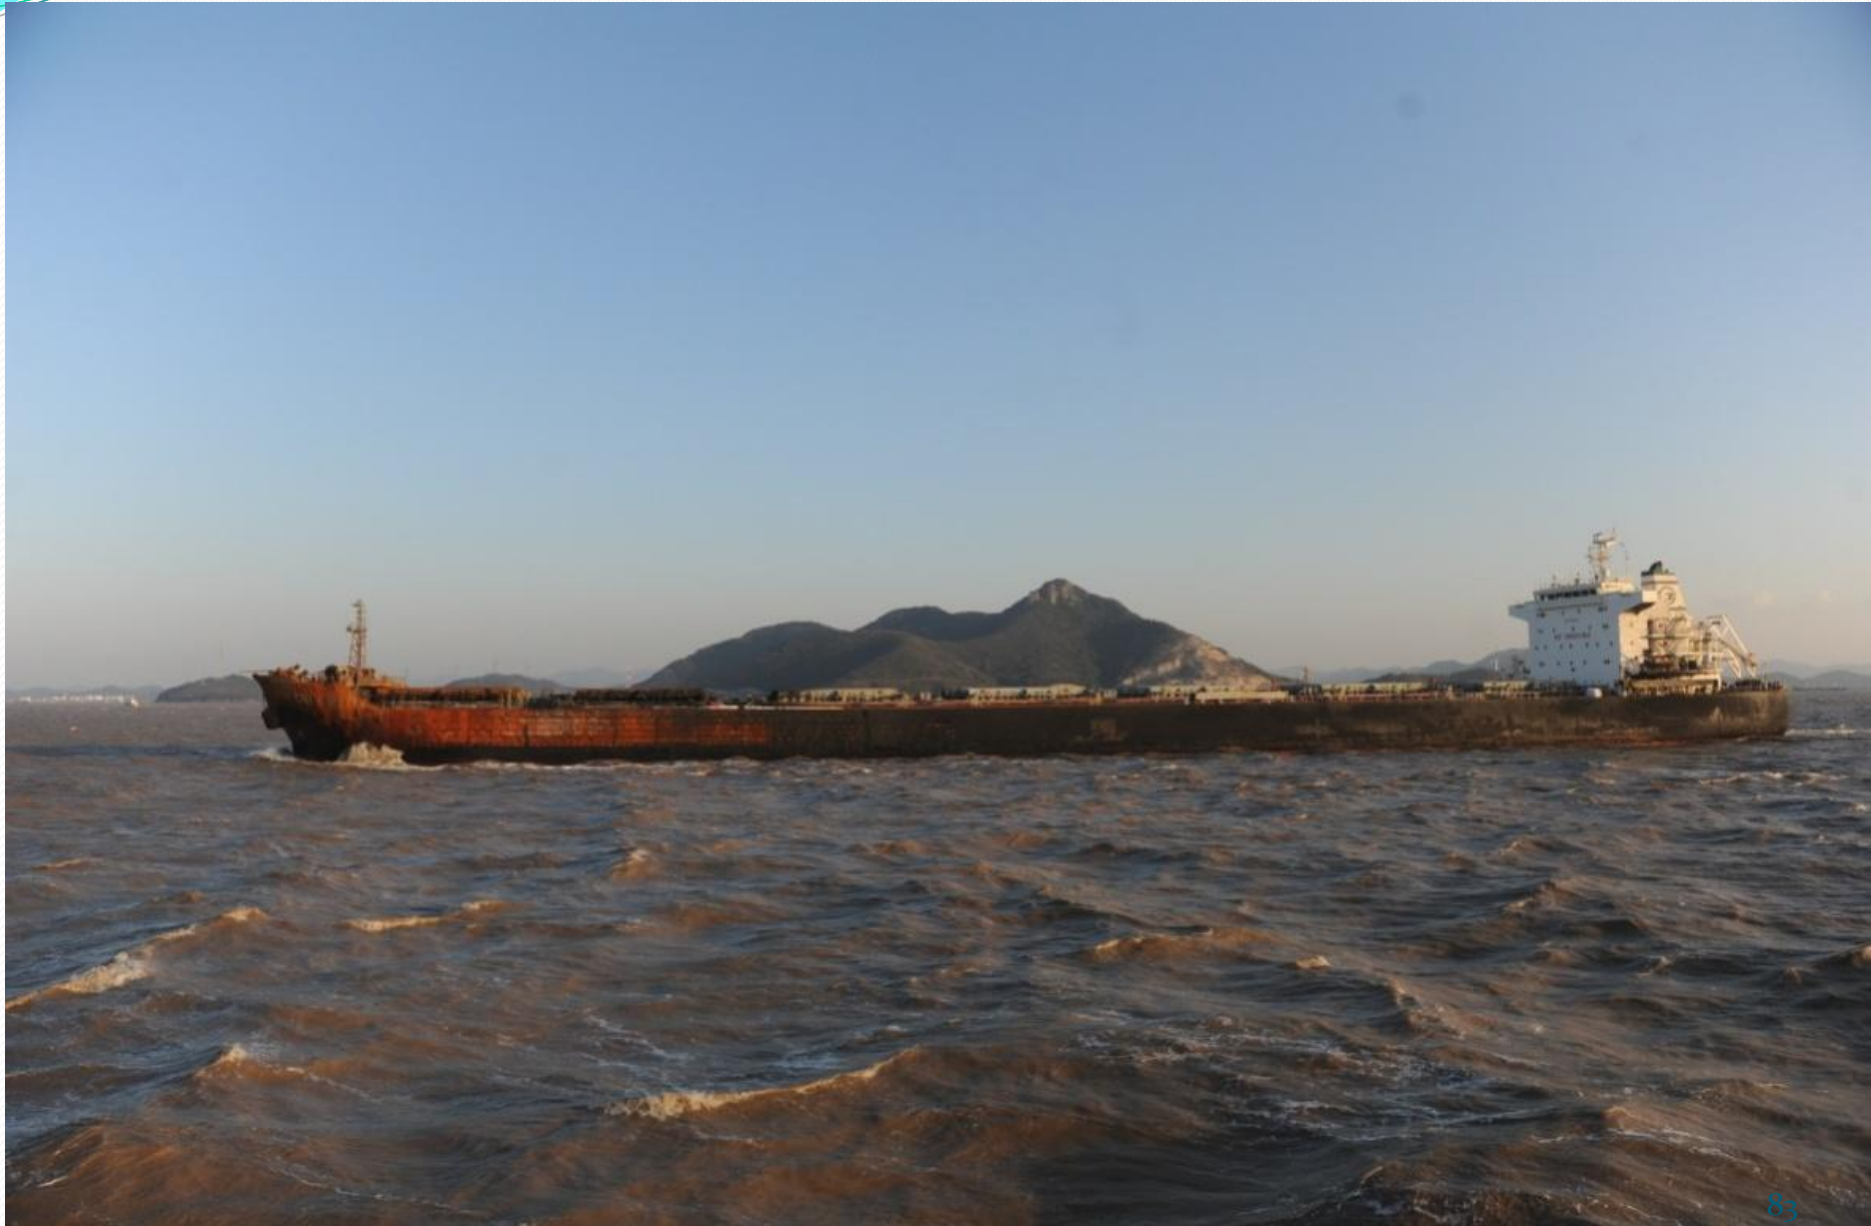
سوختگی کامل سمت چپ کشتی فله بر کریستال

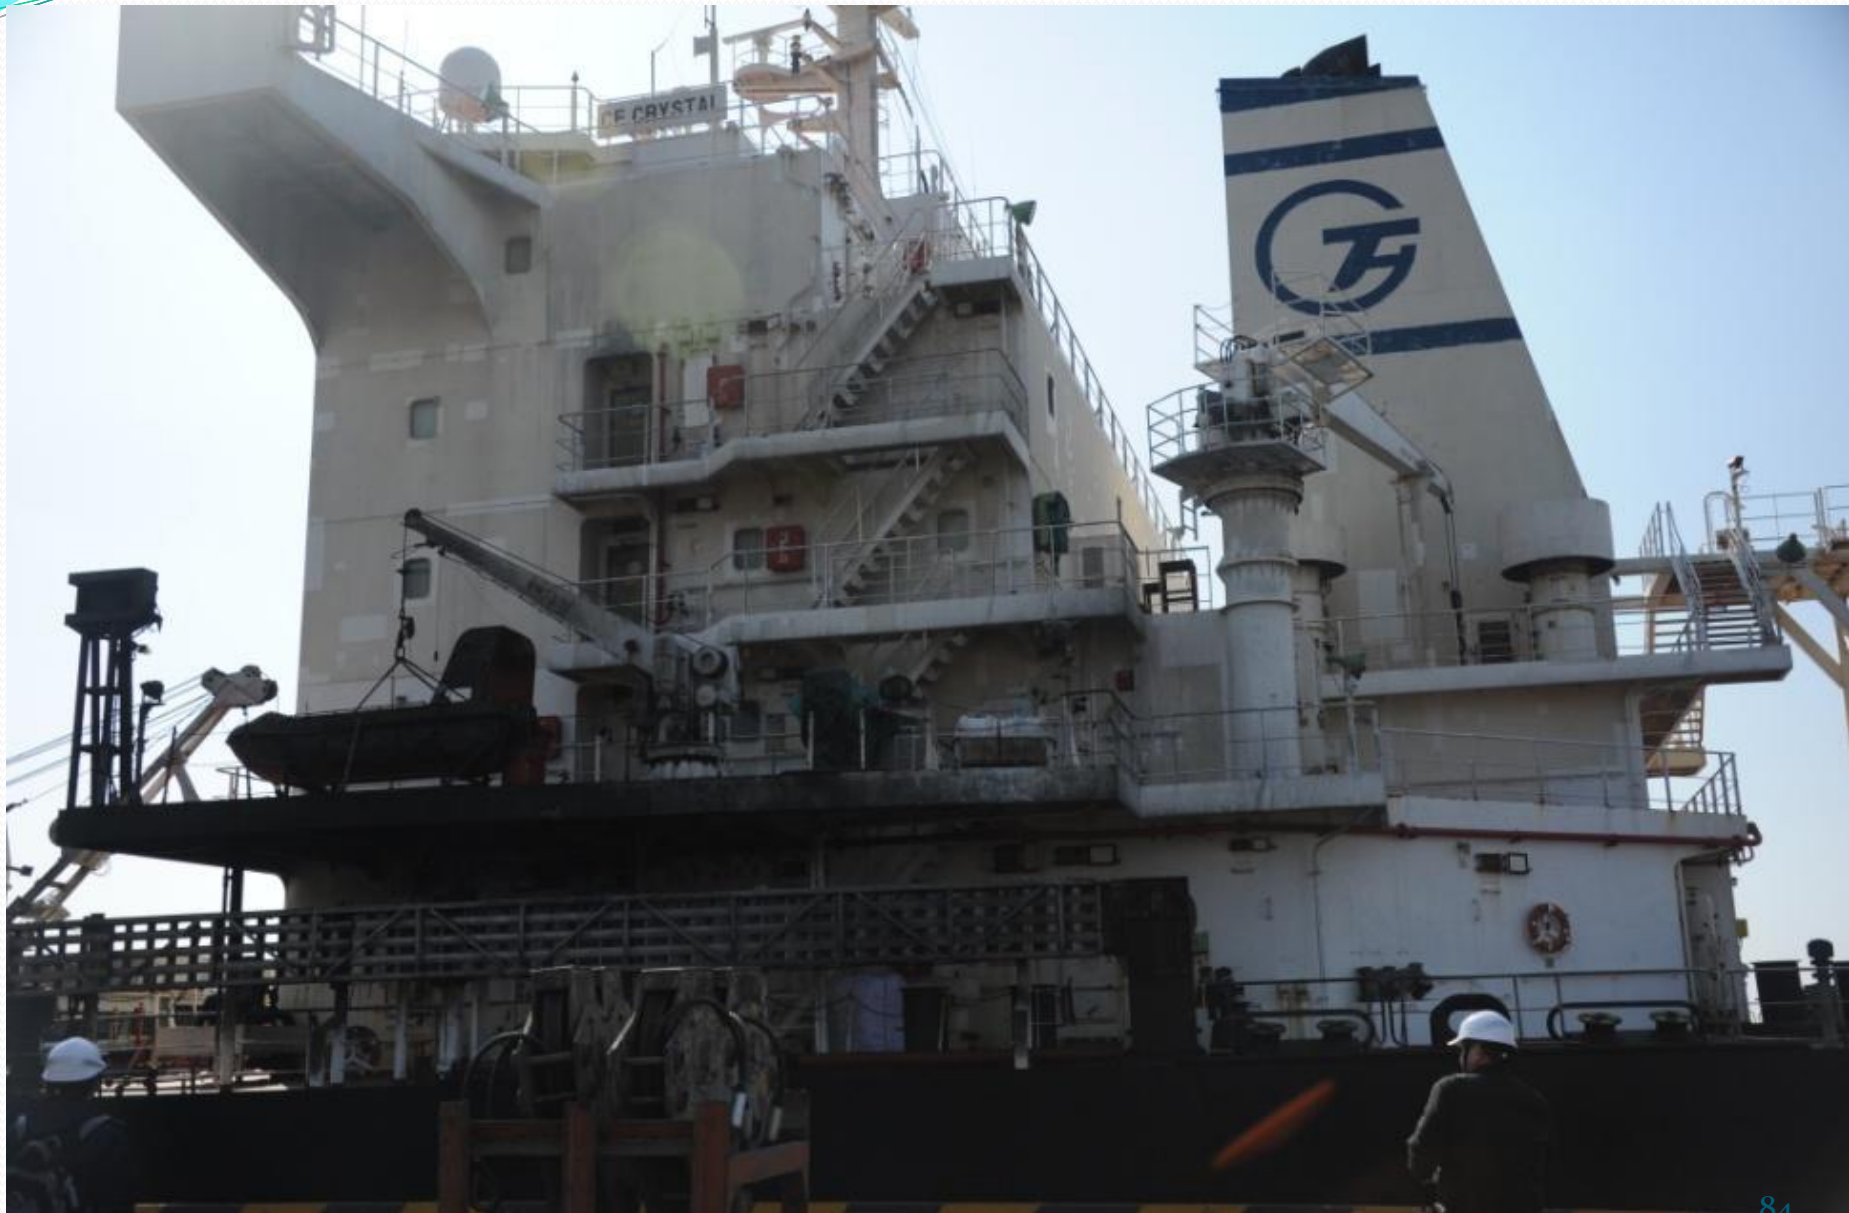
سوختگی قایق نجات سمت چپ کشتی فله بر کریستال

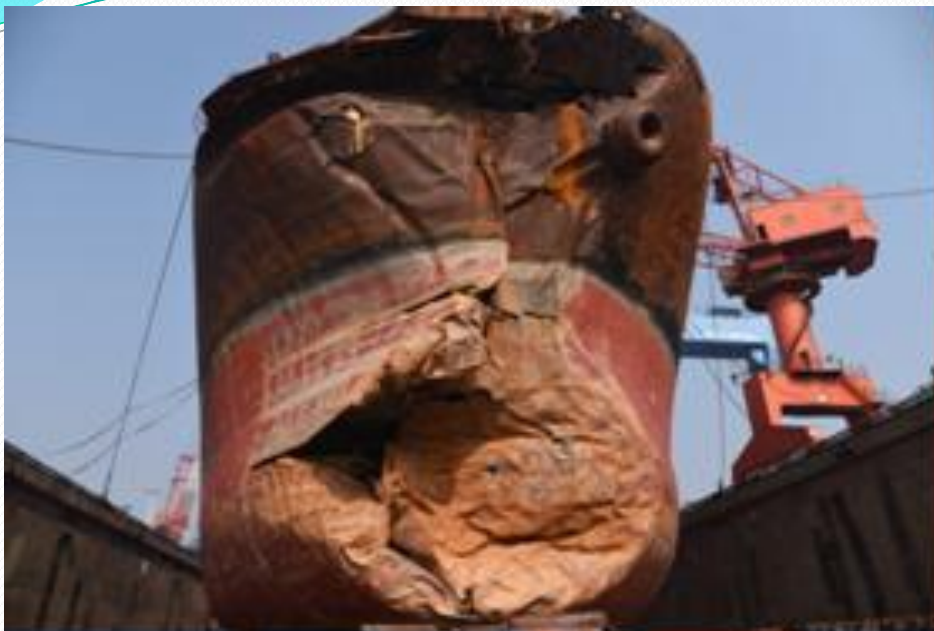
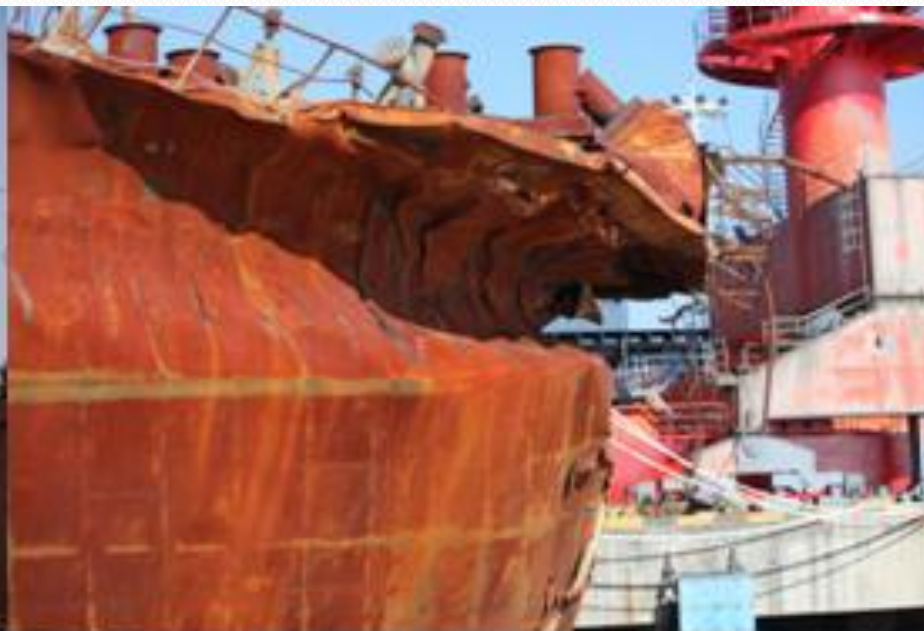
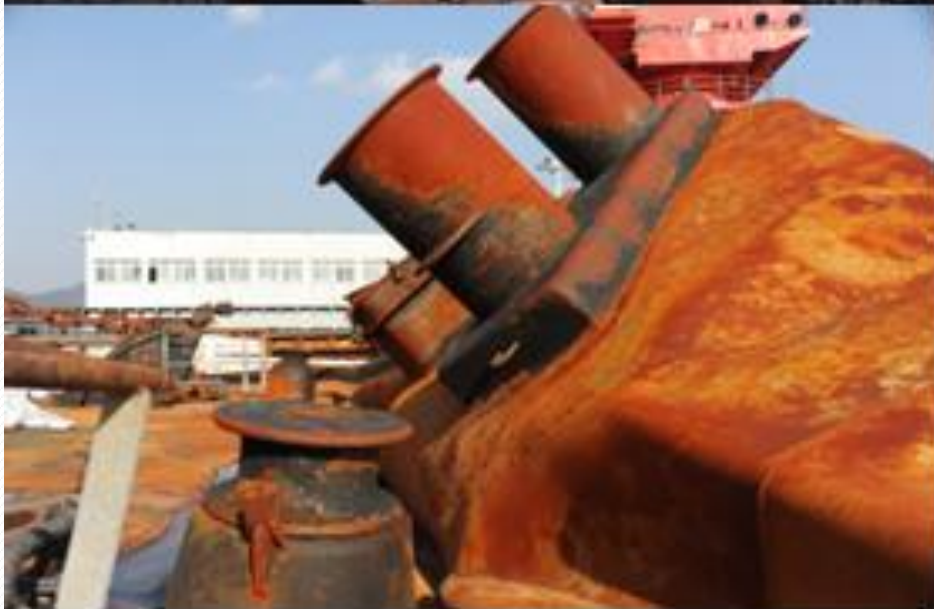
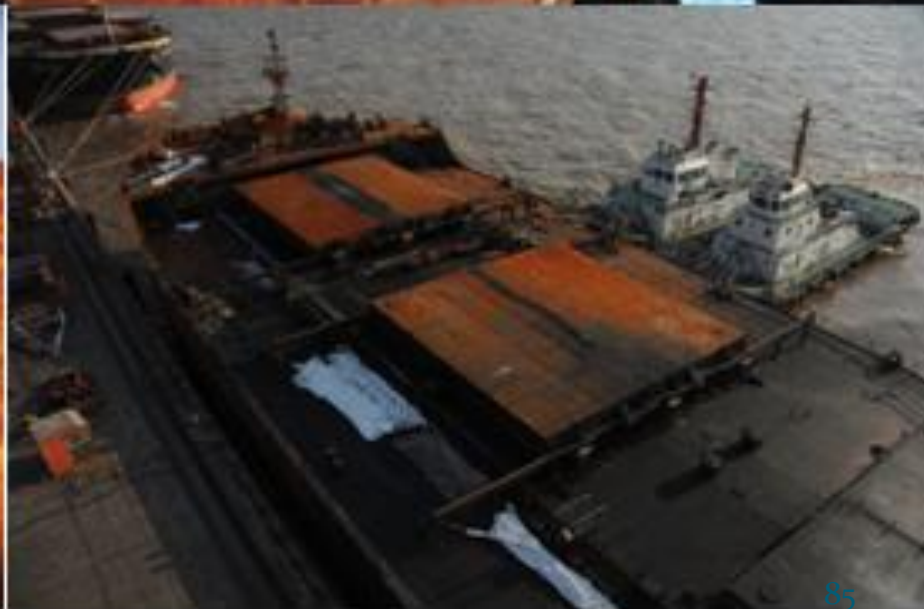
سوختگی تا انبار سوم و خسارت دماغه کشتی فله بر کریستال

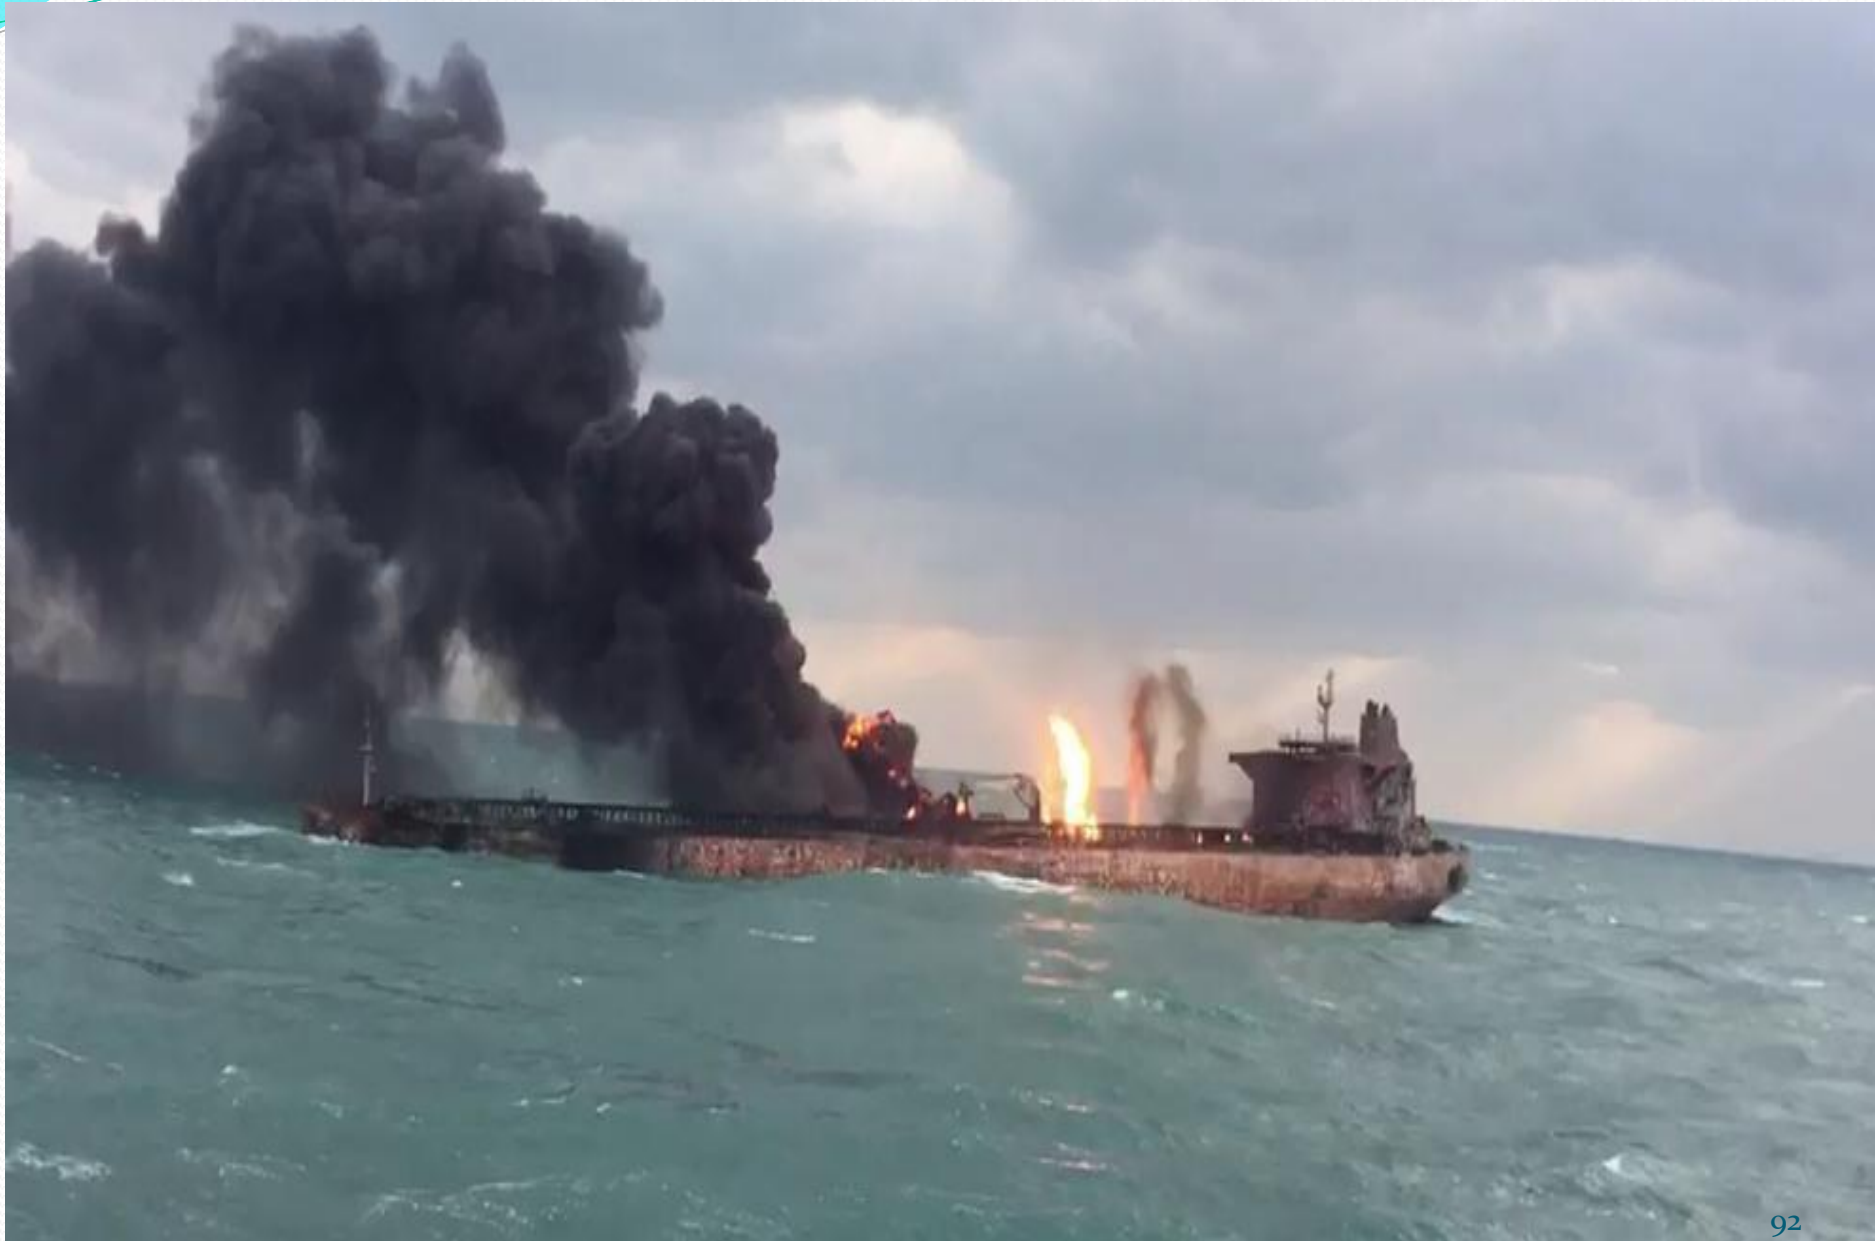
انفجارات مکرر در تانکر سانچی

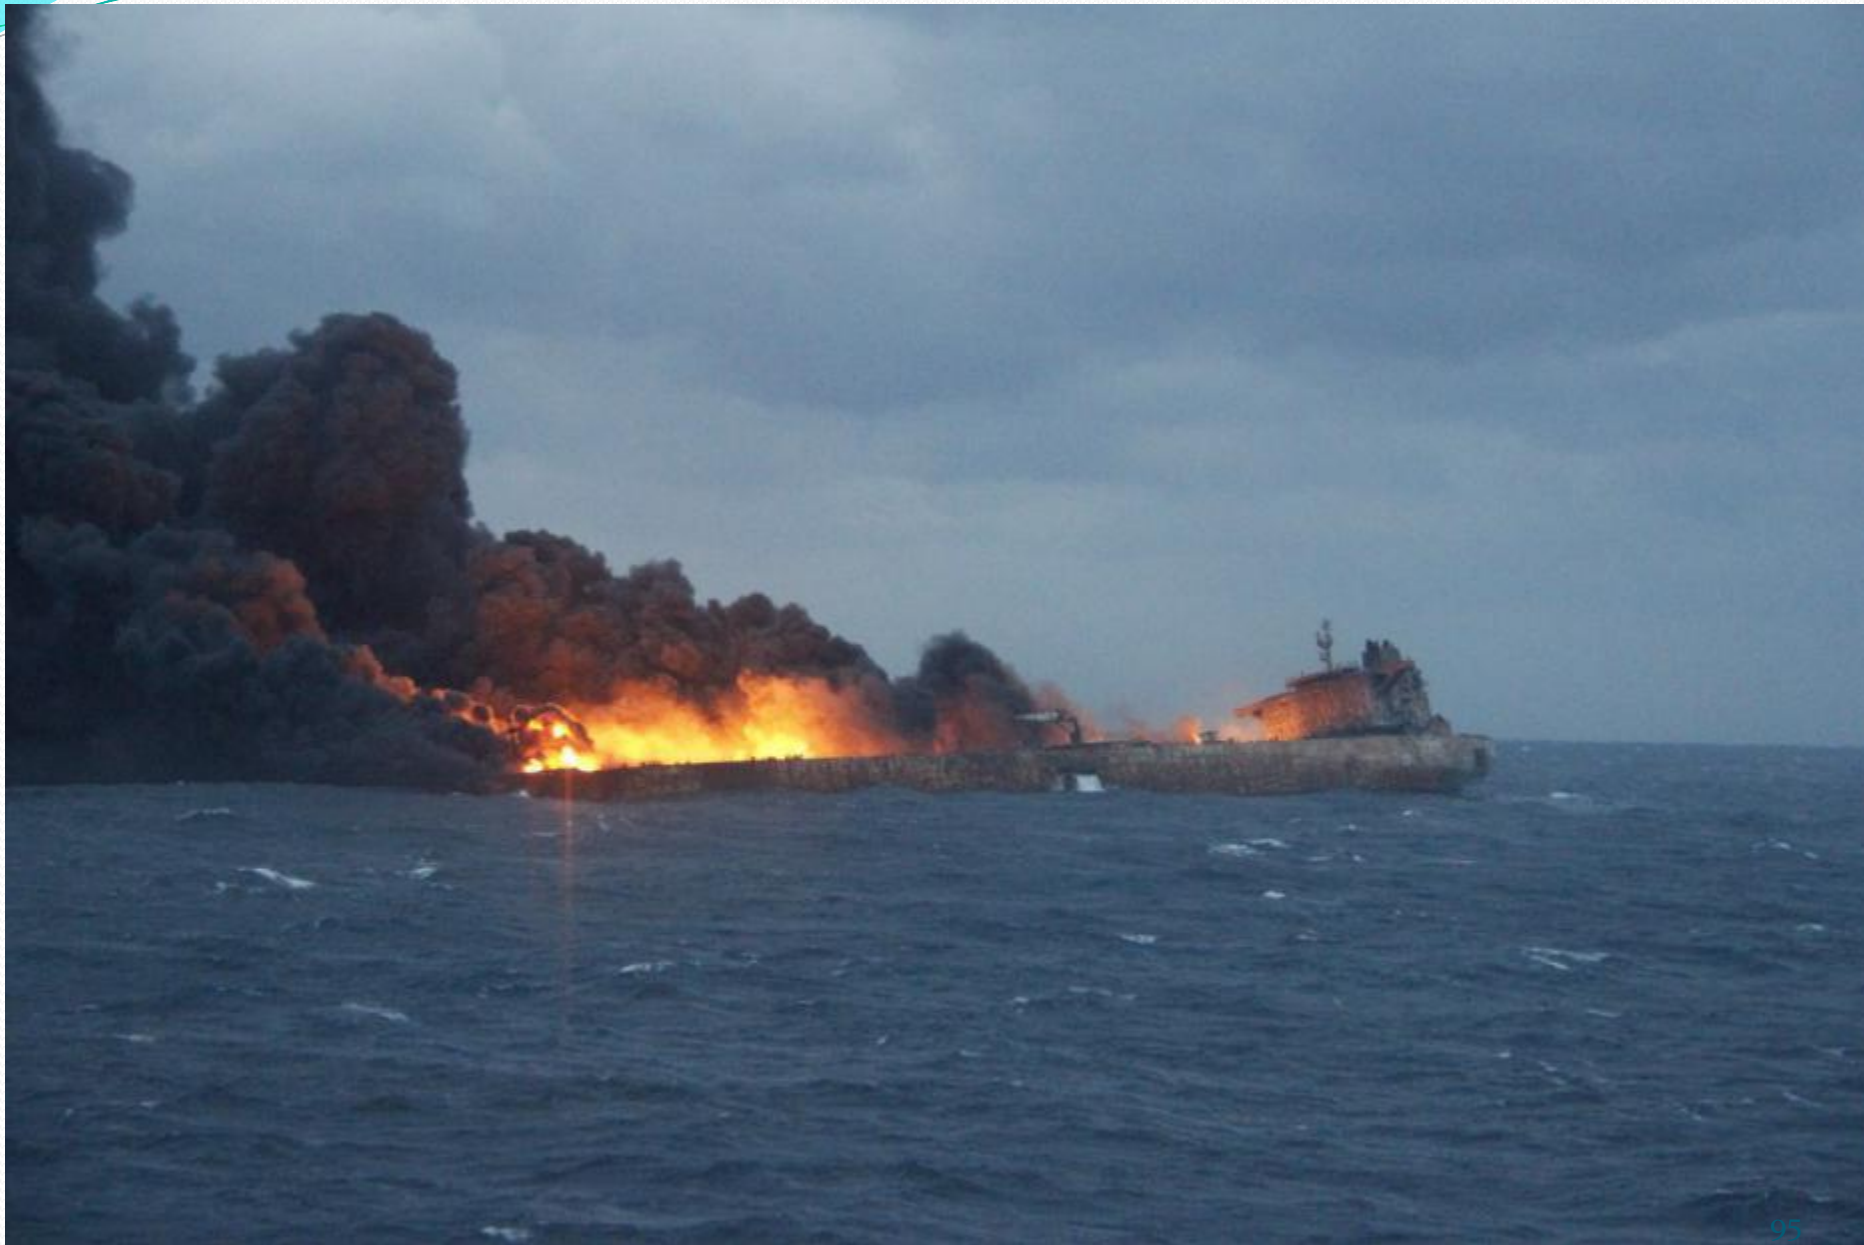
سرایت آتش به تمامی انبارها و توسعه حریق سانچی

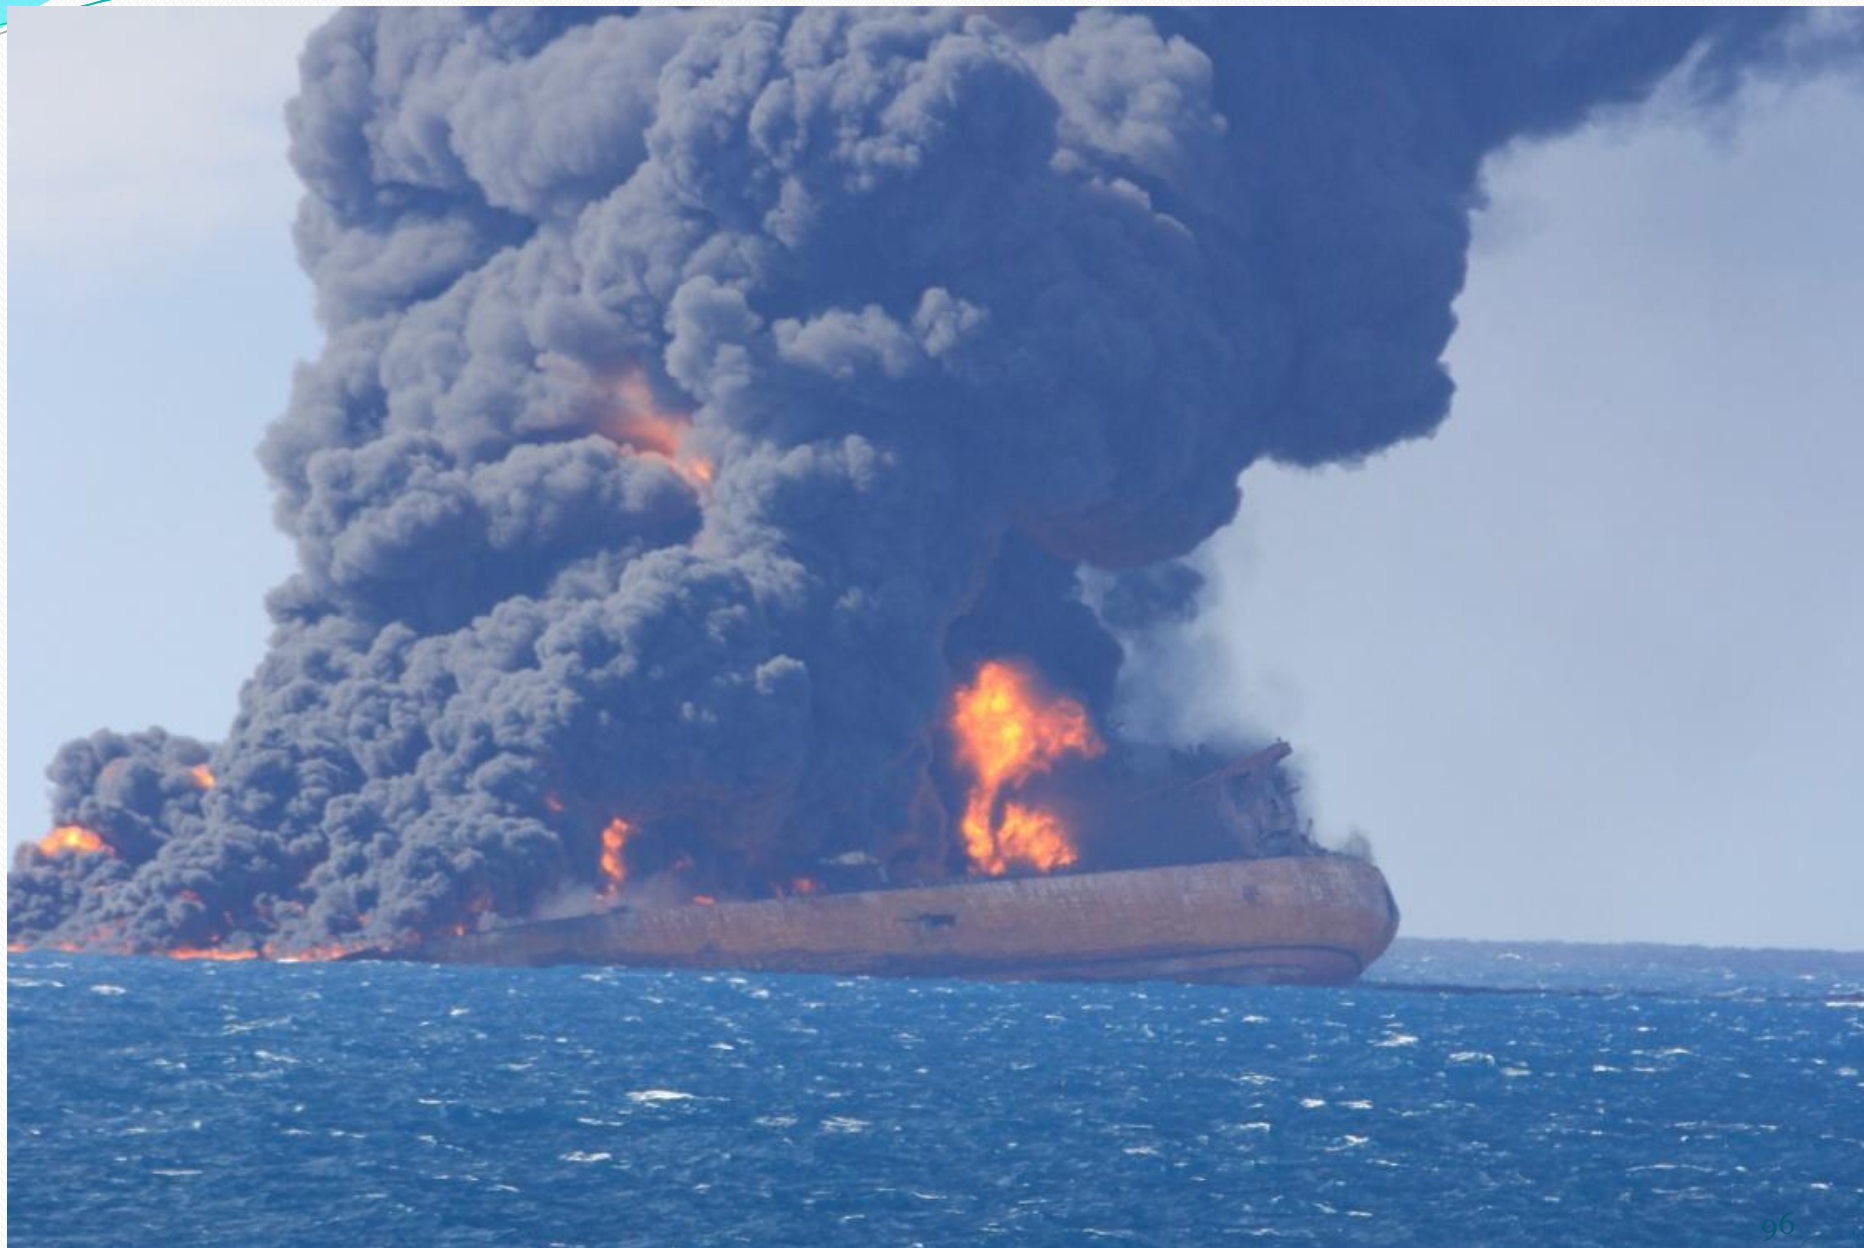
سرایت آتش به تمامی انبار ها و توسعه حریق سانچی
